# CÂMARA MUNICIPAL DA ESTÂNCIA CLIMÁTICA DE CUNHA

## RELATÓRIO DE FISCALIZAÇÃO

1 **Identificação Básica:** Data: 18/07/2023. Início: 07:20; Encerramento: 08:40. Local: Bairro Paraitinga (Ponte  
2 Furada).

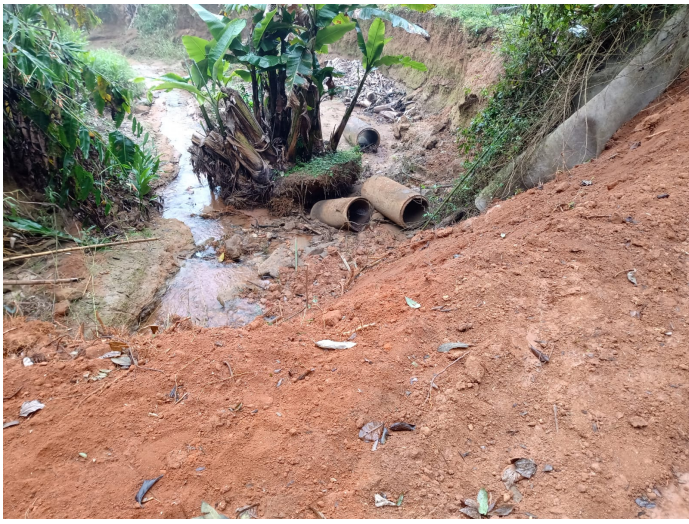
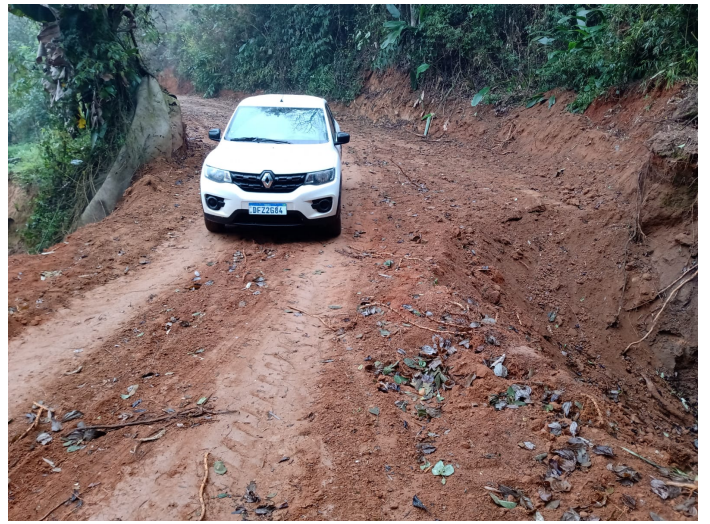
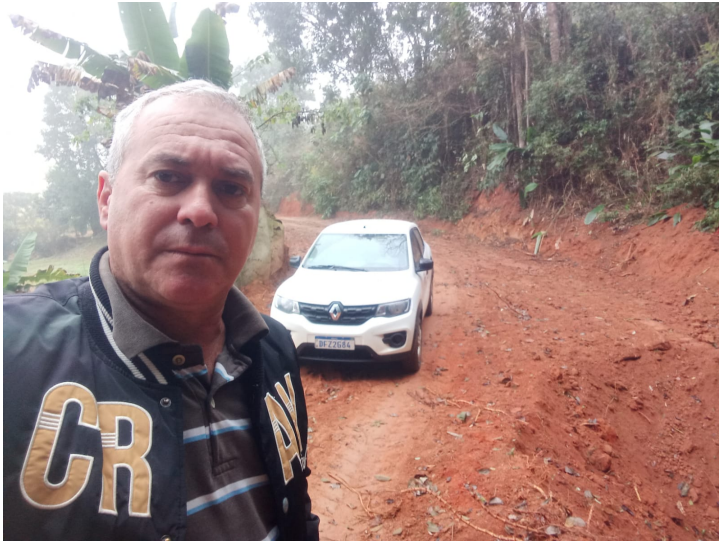
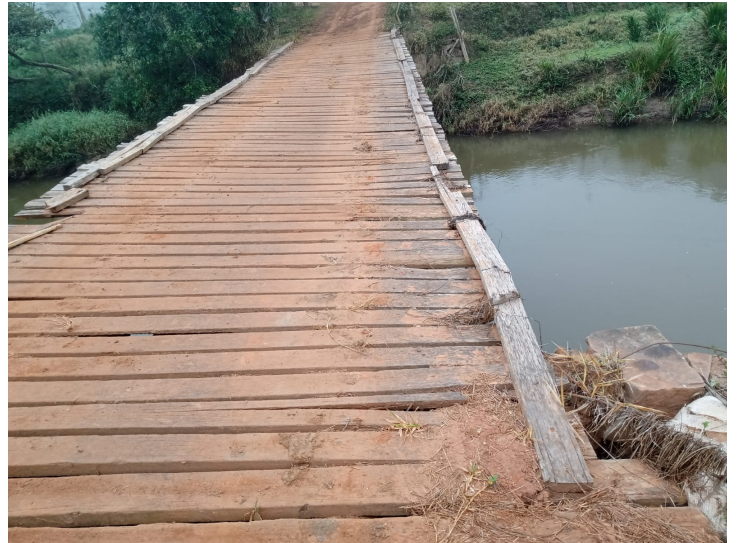
| item | Descrição | Situação |
|---|---|---|
| 01 | Linha de tubos próxima à propriedade do Anízio Merenciano. | Realizada, porém, há falta de estaqueados nas 2 laterais. Além disso, há indícios de que a bitola dos tubos não é compatível com o volume de água a ser escoado na época das chuvas. |
| 02 | Estrada que liga Paiol Velho a estrada do Paraitinga | Crítica. |
| 03 | Ponte de madeira próxima à propriedade do Anízio Merenciano. | Linhas e pranchas em bom estado. Cabeceira danificada, deixando a ponte inclinada, o que coloca em risco a segurança dos usuários. |
