# CÂMARA MUNICIPAL DA ESTÂNCIA CLIMÁTICA DE CUNHA

## RELATÓRIO DE FISCALIZAÇÃO Nº 05 /2023

- 1 **Identificação Básica:** Data: 25/07/2023. Início: 15:00; Encerramento: 16:30. Local: Bocaininha.
- 2 **Lista de Presença:** Ronaldo Charles dos Santos (Ronaldo da Farmácia);
- 3 **Expediente:** Foram fiscalizados os seguintes itens:

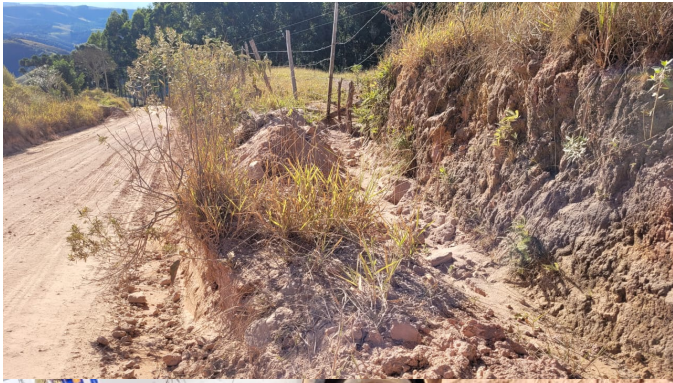
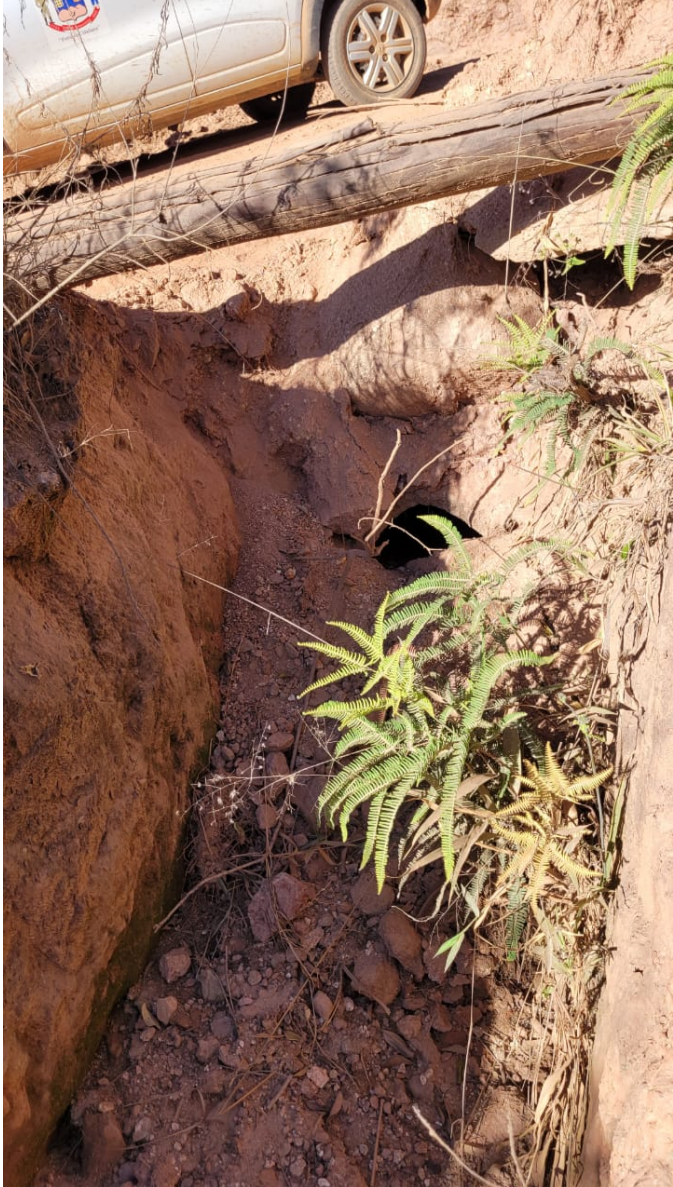
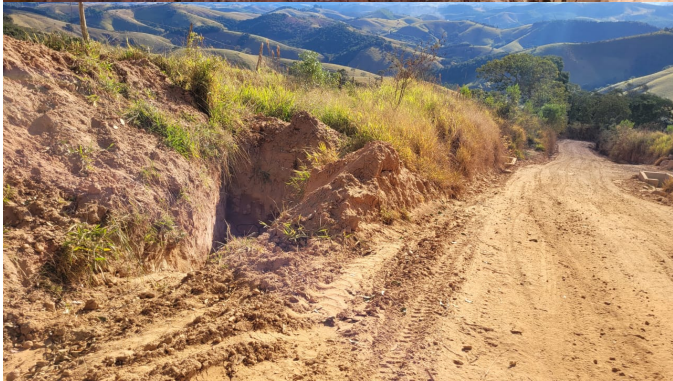
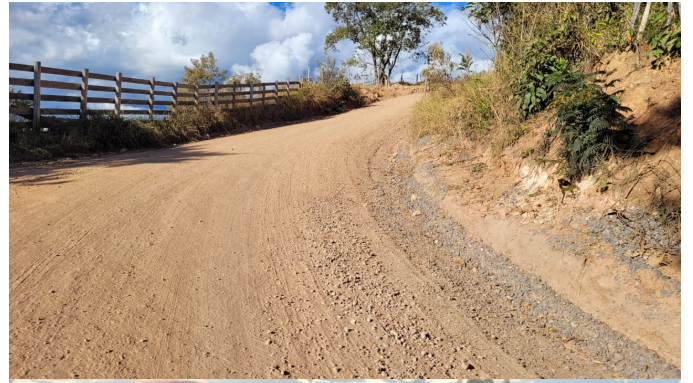
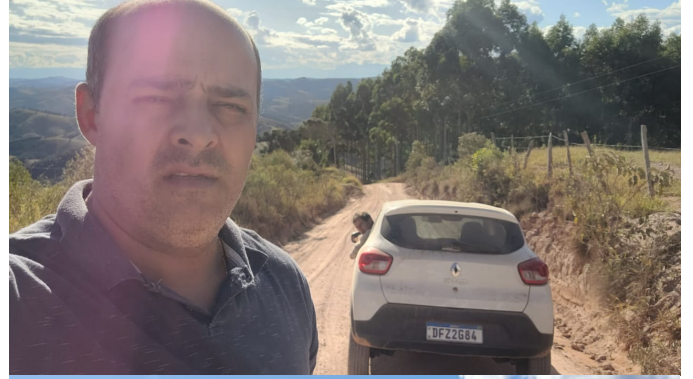
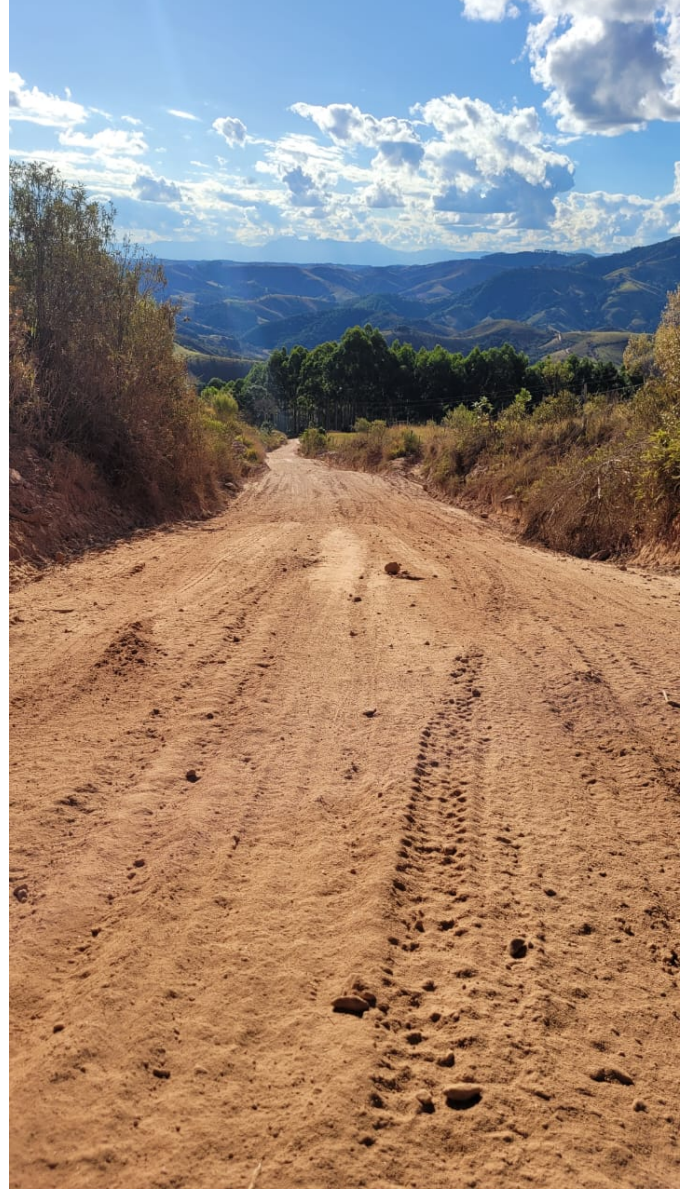
| item | Descrição | Situação |
|---|---|---|
| 01 | Obras do Programa Melhor Caminho; 1.1 Km | <p>Irregular, pois:</p> <ol style="list-style-type: none"><li>1. Pedras que deveriam estar compactadas à via estão no canto da estrada atrapalhando o escoamento das águas;</li><li>2. Quantidade insuficiente de pedras em trechos críticos, com muita areia e terra;</li><li>3. Pontos de escoamento de água aparentemente com: inclinação incorreta e em quantidade insuficiente;</li><li>4. Crateras à margem da via atrapalharão o correto escoamento das águas;</li><li>5. Pontos de escoamento obstruídos;</li><li>6. Camada de terra e areia de cerca de 10 cm sem presença de pedra brita.</li></ol> |
